# 東日本大震災による液状化被災住宅の 不同沈下修正工事例

高田 徹\*、藤田 雅一\*\*

\* TAKATA Tooru、  
\*\* FUJITA Masakazu、(株)設計室ソイル・東京都中央区日本橋 3-9-12

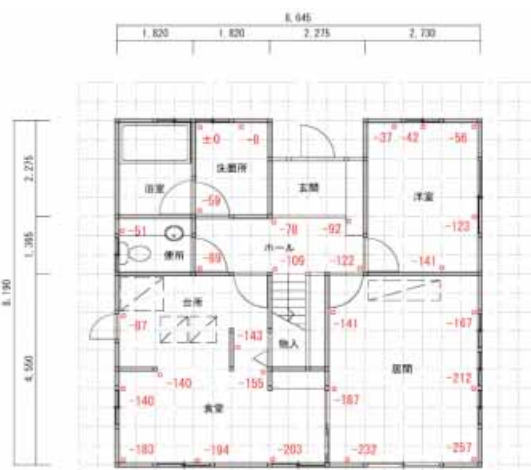
図-1 レベル測定結果（事前：単位 mm）

表-1に被災概要、図-1に1F床レベル測定結果、図-2に建物敷地内のSWS試験結果を示す。図-1より、不同沈下量は、玄関側より食堂側へ最大-257mmであった。また図-2より、GL-2m付近までが盛土、GL-2～-4mまでは、N値3程度の粘性土、GL-4m以深は、一部軟弱な自沈層を含むが、概ね、N値10程度の砂質土であった。また、地下水位は、GL-1.7mに見られた。

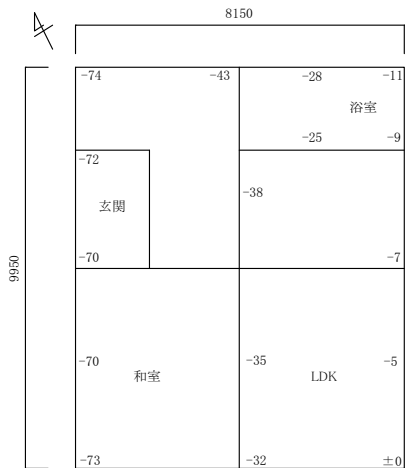
図-6 1階床レベルの測量結果（事前：単位 mm）

表-3に宅地の被災概要を示す。被災建物は、木造2階建のベタ基礎である。図-6に1階床レベルの測量結果を示すが、南から北方向に向かって、ほぼ一様に最大74mm

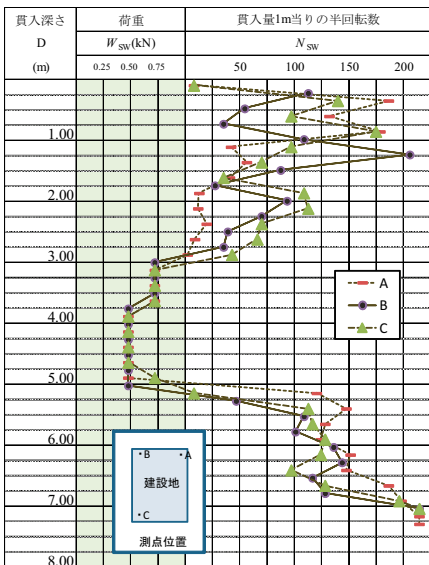
図-7 SWS 結果

の不同沈下が認められる。図-7に震災前に実施した当該地のSWS結果を、図-8に震災後に当該地で実施したボーリング結果を示す。両調査結果より、深度3～5m付近に自沈軟弱層が存在し、深度9.8mまで $N \leq 10$ の砂質土であり、地下水位はGL-0.5mと推察される。

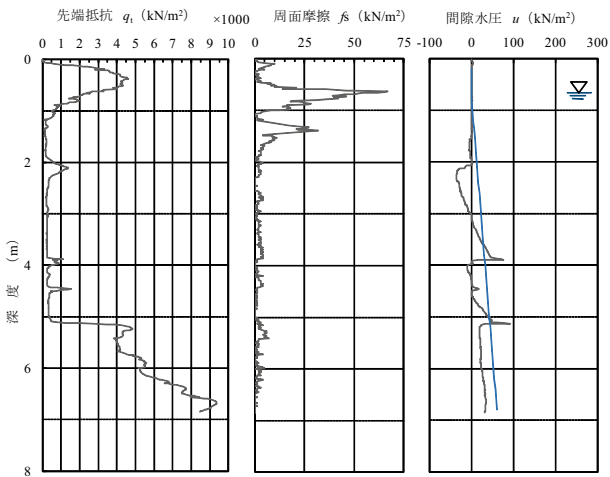
図-9 CPT 結果（近隣宅地）

図-9に当該地の近隣宅地（約50m離れた位置）で実施した三成分コーン貫入試験（CPT）結果を図-10にそのCPT結果で推定した土質と $F_L$ 値の深度分布を示す。なおこの $F_L$ 算出に用いた地震動は、損傷限界地震動を想定してマグニチュード7.5、地表面最大加速度 200cm/s<sup>2</sup>とした。CPT結果の $q_t$ の深度分布傾向がSWS結果と類似していることから、沈下修正計画ではこのデータも参考資料として用いた。

図-9より液状化層（ $F_L < 1$ ）は、深度2.4m以浅で点する程度認められるが、GL-5～-6.8mには連続して出現している。この $F_L$ 値を用いて液状化による危険度評価を行ったところ、 $P_L = 8.34$ （危険度：大）、地表面動位的変位 $D_{cy} = 11.34$ （危険度：中）となった。
