# 東日本大震災による住宅被害のアンケート調査

## その1 地盤補強を行った住宅の調査結果

## その2 液状化による住宅被害の原因分析

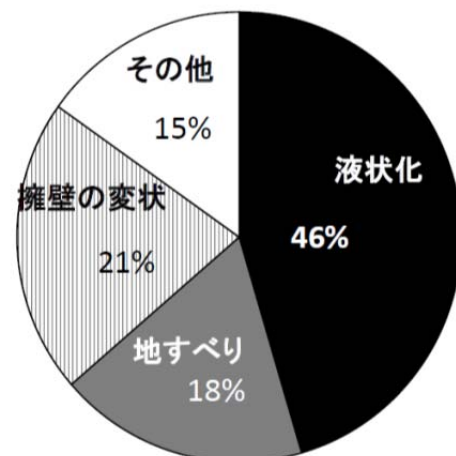
図1 住宅被害の主要因の内訳

建物被害の主要因の内訳を図1に示すが、液状化46%、地すべり18%、擁壁変状21%、その他15%と、液状化による被害が50%近くに達している。

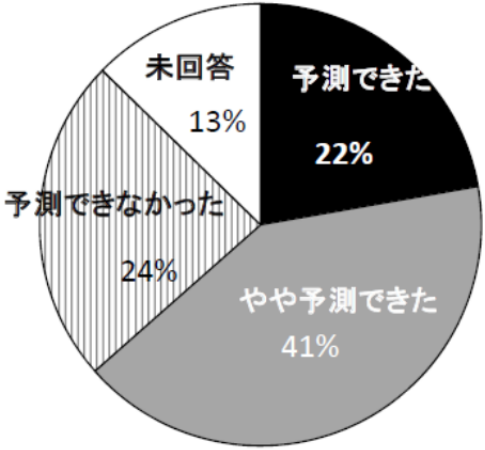
図2 通常の地盤調査による液状化被害予測の可能性

図2は、通常的地盤調査（SWS試験）で液状化被害を予測できた否かの回答結果であるが、回答数の約2/3で液状化の危険性のある程度は予測できた結果となっている。

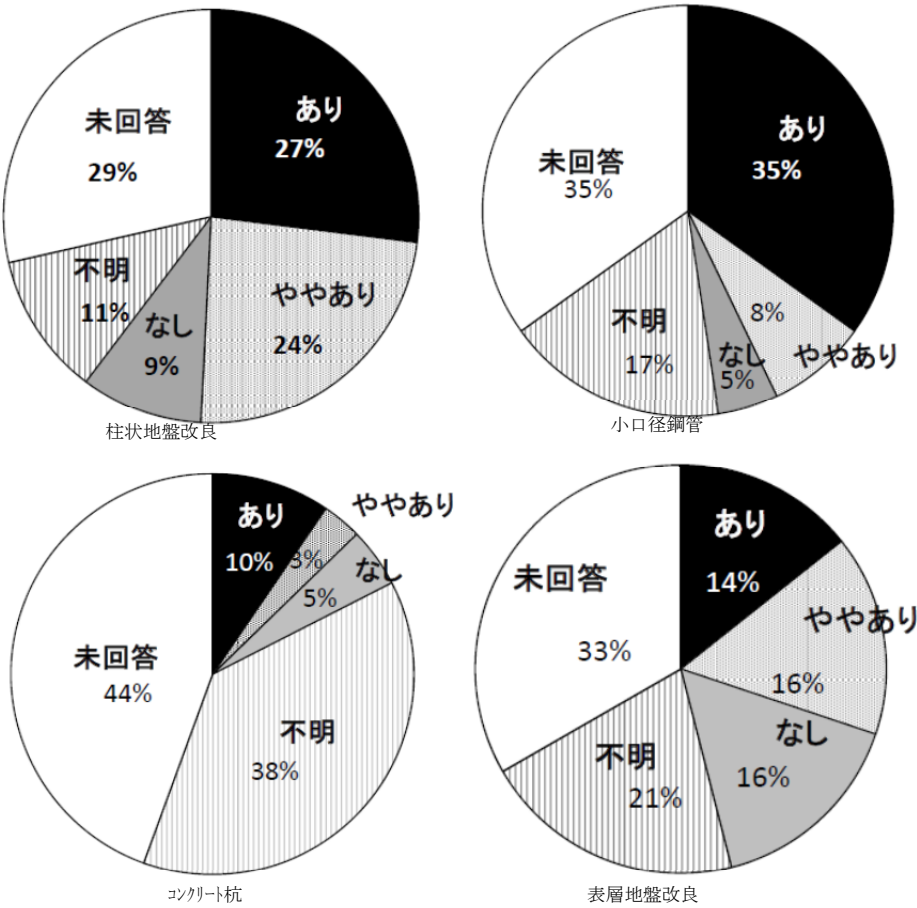
図3 地盤補強工法別の液状化被害低減効果

図3は、補強工法別に被害低減効果の有無の比率を示したものである。最も効果の高いのは小口径鋼管となっているが、これは小口径鋼管の場合には、通常、N>10の比較的硬

質層まで設けているためである。なお、「ややあり」とは修復を必要とする被害を生じたものの、近隣の住宅より被災程度が軽微であったものと推察される。

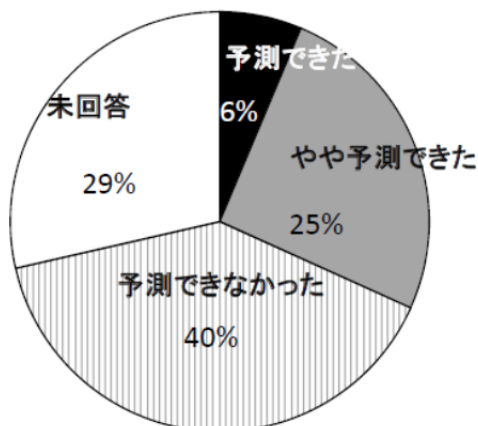
図 4 通常の地盤調査による地すべり被害予測の可能性

図 4 は、地すべりによる住宅被害を予測できた否かの回答結果であるが、予測できたのは 1/3 程度であり、液状化被害の予測より下回っている。図 5 は、補強工法別に被害低減効果の有無の比率を示したものである。効果「あり」と「ややあり」を併せると柱状地盤改良と小口径鋼管に大きな違いはなく、通常の地盤補強では地すべりに対して効果の低いことを物語っている。

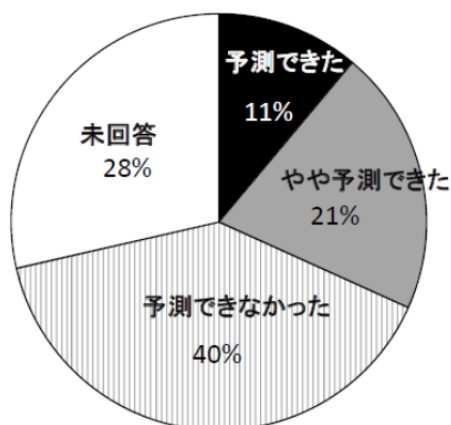
図 6 通常の地盤調査による擁壁変状被害予測の可能性

図 6 は、擁壁変状による住宅被害を予測できた否かの回答結果であるが、地すべり被害と同様、予測可能は回答数の 1/3 に留まり、通常の調査では予測が難しい結果となっている。図 7 は、補強工法別に被害低減効果の有無の比率を示したものである。効果の有無の比率は、地すべり被害より効果「あり」・「ややあり」が若干上回っているが、通常の地盤補強では擁壁が変状した場合の対策として効果の低いことを物語っている。

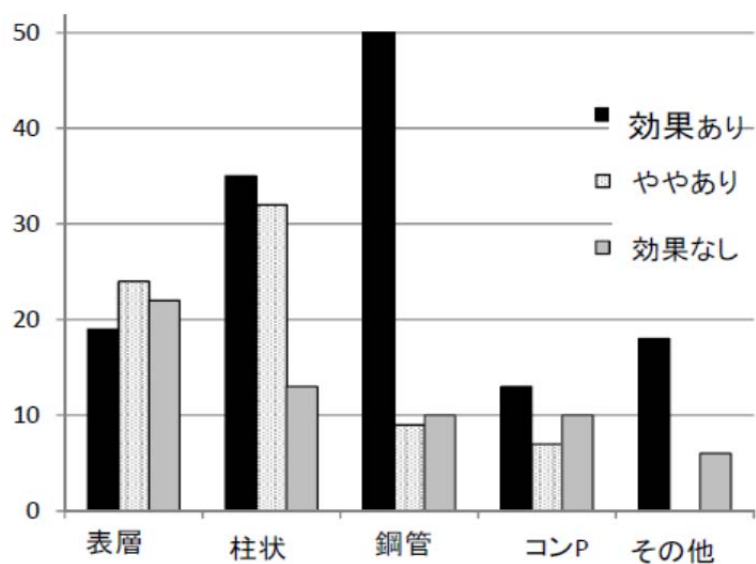
図8 地盤補強工法別の被害低減件数

対策効果の認められた件数は、小口径鋼管、柱状地盤改良、表層地盤改良の順になっている。住宅用地盤補強工法は、地震対策として作用することは少なかったが、地震対策としてもある程度の効果を発揮したことがわかる。

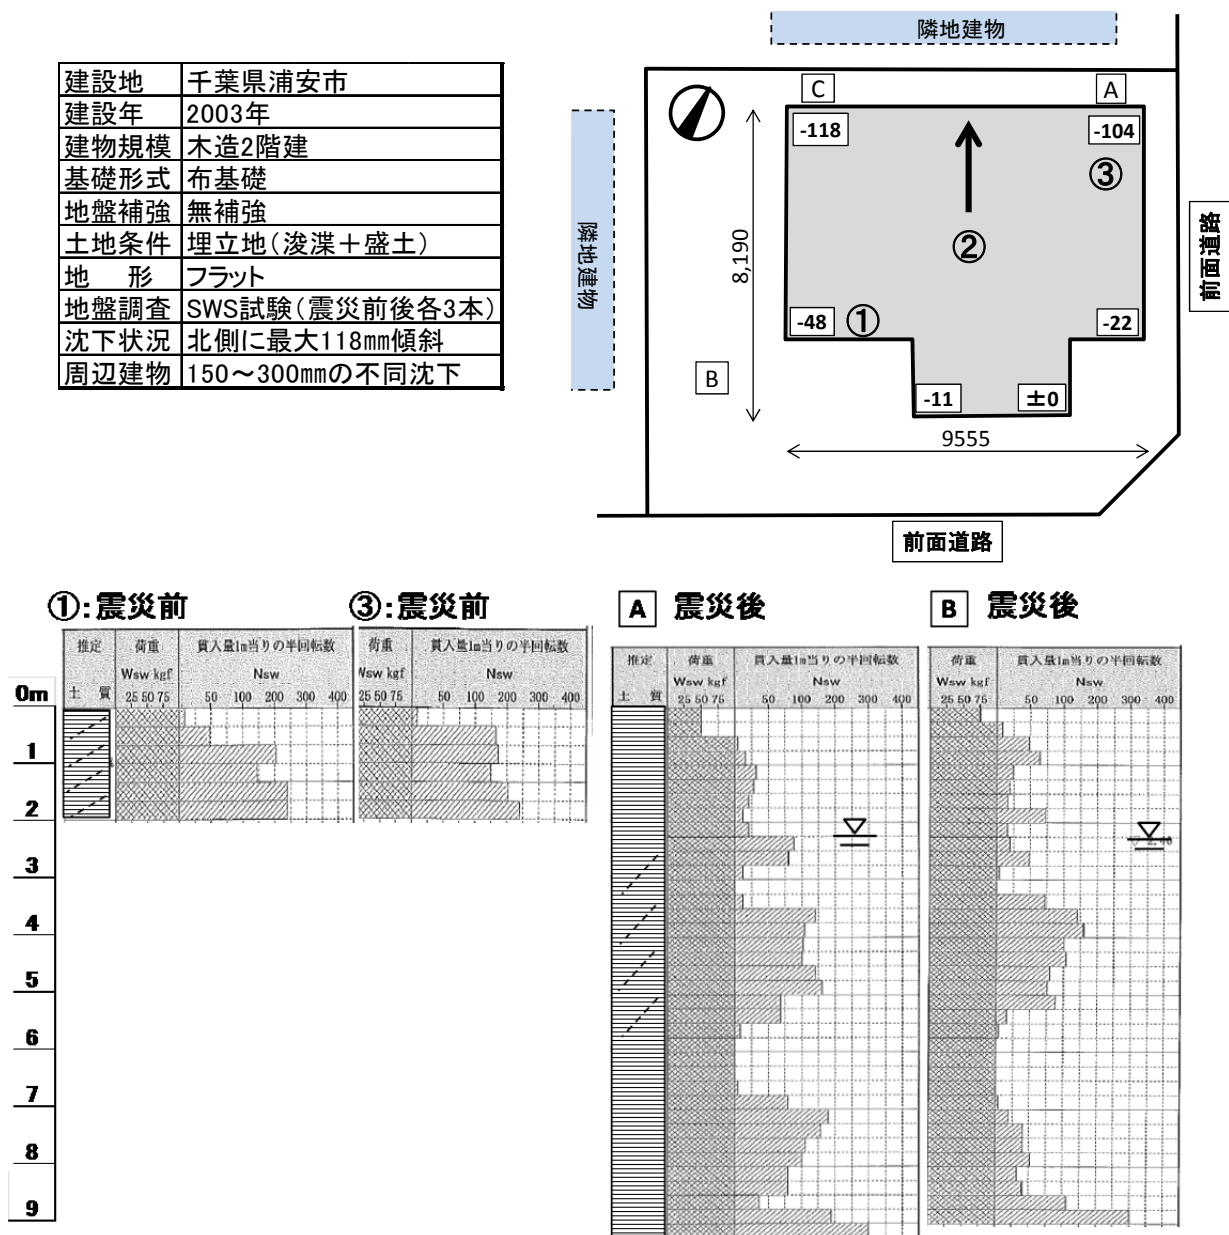
図1 近隣建物の影響を受けて不同沈下した建物

図1に調査結果を示す。事前のSWS試験によると、深さ2m付近まで極めて硬質であるため、布基礎、地盤無補強で建設されたが、震災後のSWS試験によれば、深さ8m付近まで液状化した可能性がある。敷地はフラットで地盤はほぼ整層であるが、建物は北側に向かって最大118mmの不同沈下が生じている。敷地の南側、東側は道路に面しているが、西側、北側には隣家が近接しており、向かい合う方向に傾斜している。

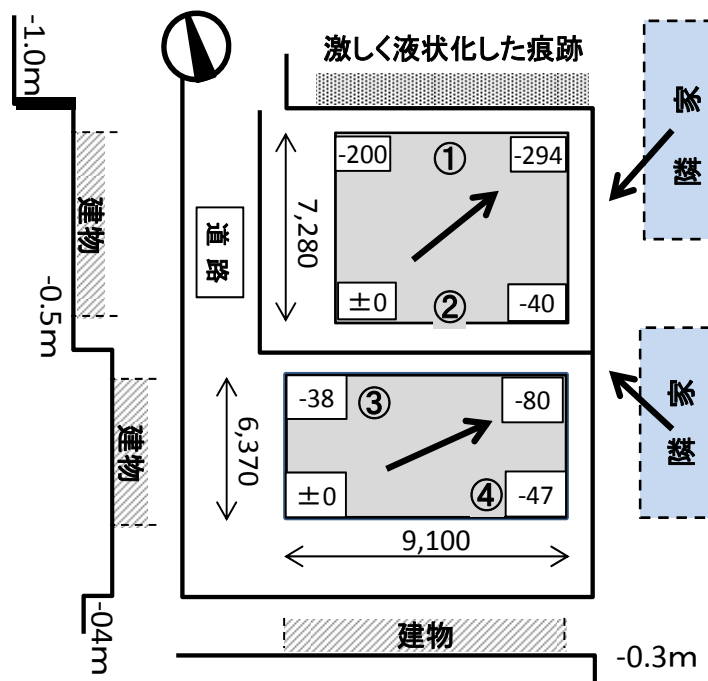
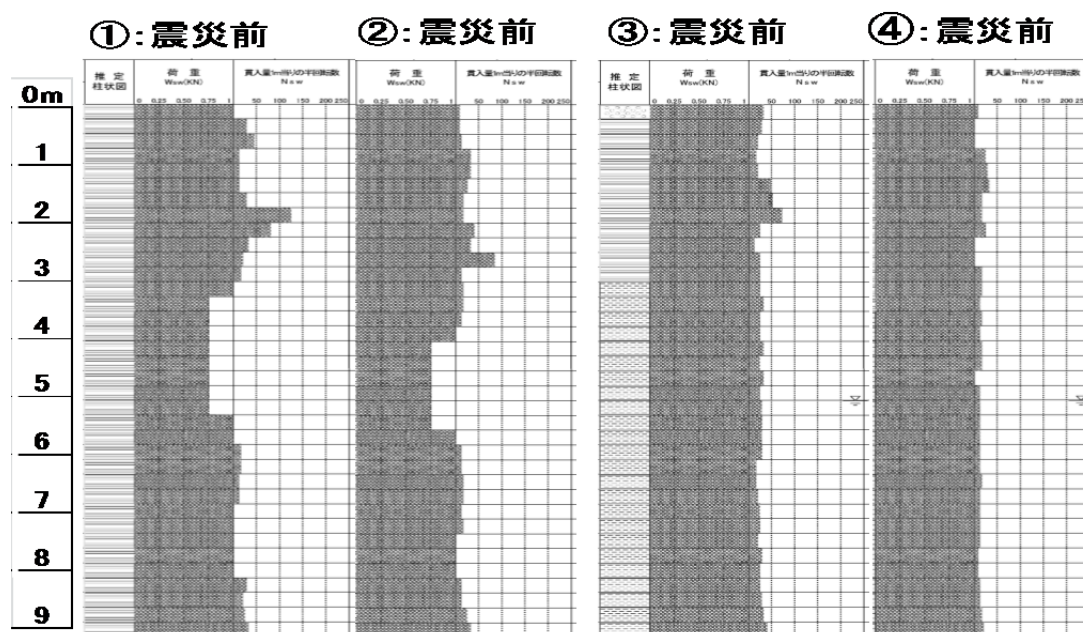
図2 近隣建物と敷地高低差の影響で不同沈下した建物

図 2 に調査結果を示す。事前の SWS 試験によると、若干自沈層が認められるが、べた基礎、地盤無補強で建設された。液化化深度は不明であるが、多数の噴砂口が確認されている。2 棟の敷地は北側に向かって段差があり、また、東側には隣家が近接している。2 棟は地表面レベルが低く、かつ、隣家と合う方向に傾斜し、最大 294 mm の不同沈下が生じている。

| 沈下状況 | 北側に最大294mm傾斜 |
| 周辺建物 | 50～150mmの不同沈下 |

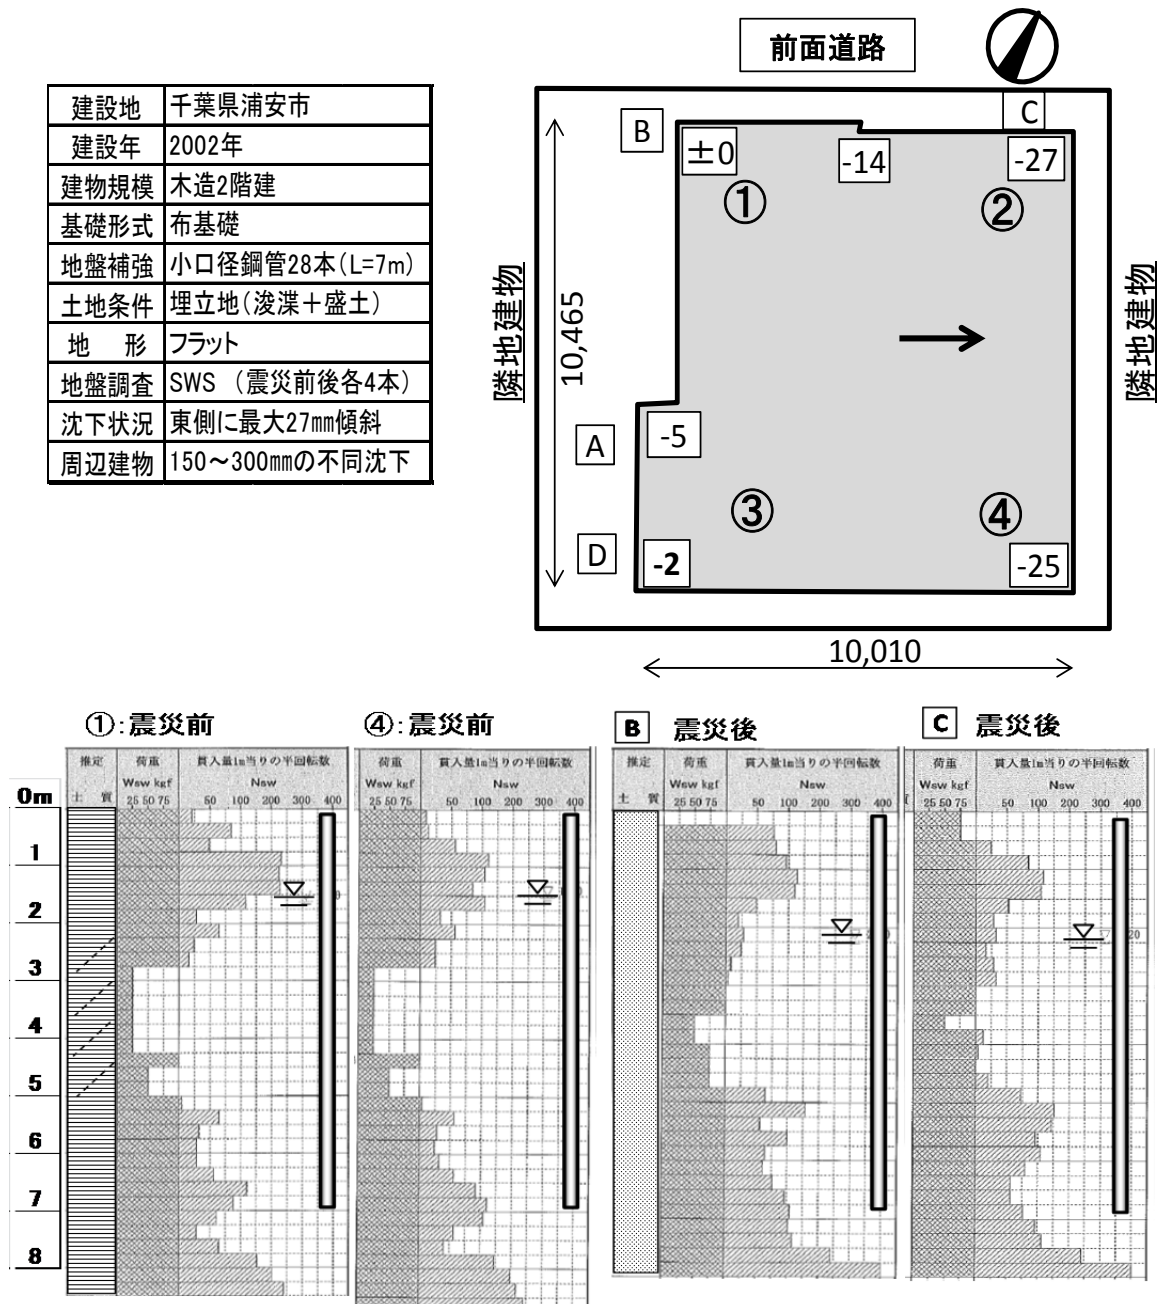
図4 小口径鋼管で地盤補強した建物

図4に調査結果を示す。建物下部には沈下抑止を目的として小口径鋼管28本が深さ7m（ $N_{sw}=100$  前後）まで設置されていた。この効果により不同沈下量は近隣建物に比べて極めて少なかったが、深さ8m付近まで液状化したため最大27mmの不同沈下が生じた。基礎下部には最大200mm程度の空隙が生じ、空隙へのモルタル充填と設備配管の修復を余儀なくされた。
