# ⑪新潟市の平野部造成地と軟弱地盤

坂井 直人\*

SAKAI Naoto\*, アクテック(株) 技術部 新潟市中央区鳥屋野 2001-1

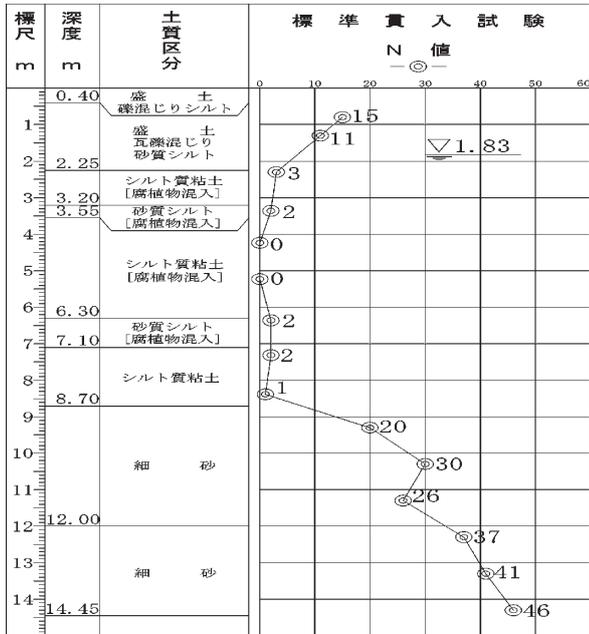
図-3 造成地 ポーリング柱状図

ボーリング柱状図から水位が高く、軟弱層（N値0～3のシルトおよびシルト質粘土）が厚く堆積した地盤であることが確認できる。シルトには、混入量は少～多とばらついているが腐植物を含む場合が多い。地域によっては、未分解の植物繊維または木片のみで構成されている層もある。

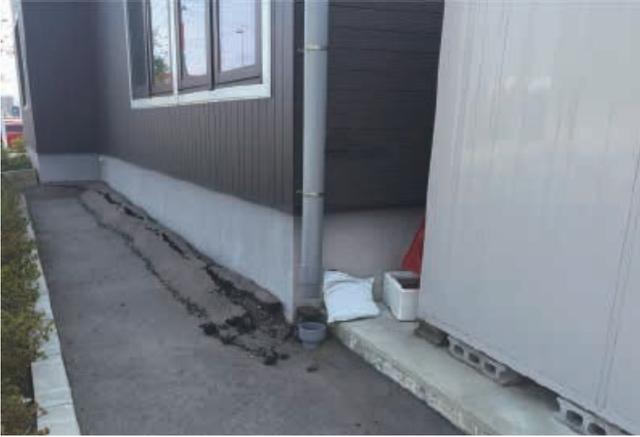
- ・周辺田面と造成面との高低差から、盛土厚さは1.5m以上であると想定される。
- ・また、造成面には雑草等も全く無く、造成後1年未満であることを現地踏査からも確認した。
- ・計画宅地に近接する擁壁は無い。
- ・造成地外の周辺建築物の杭の抜け上がり現象、室外機土台の異常な傾きを確認。これらは築2～3年であり、本件が造成後1年未満とすれば、今後も盛土による沈下が進行すると推測される。（写真-1）（写真-2）

写真-1 杭の抜け上がり現象

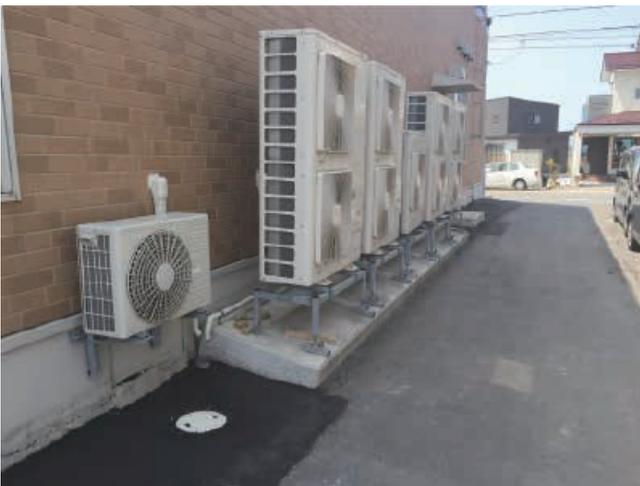
写真-2 土台傾斜のため架台脚部を調整して室外機を水平修正

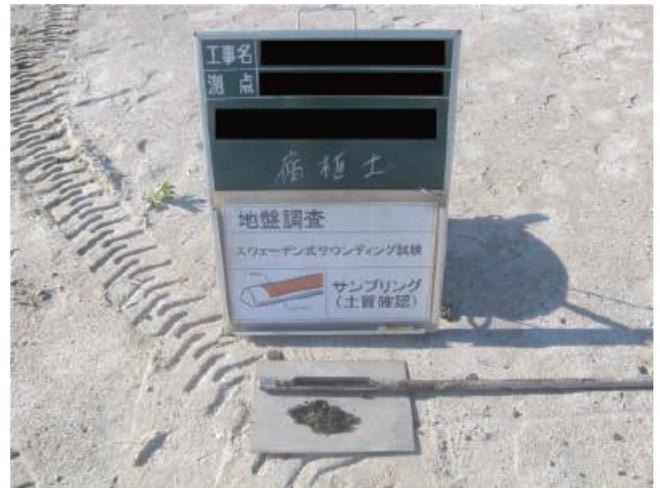
・通電感知式水位計にて、水位は盛土下位で確認。  
 ・試験孔を利用して“かきとり式サンプラー”で、サンプリングを実施。盛土下位のシルトに腐植物が多量に混入していることが確認された。(写真-3) (写真-4)

写真-3 サンプルング状況

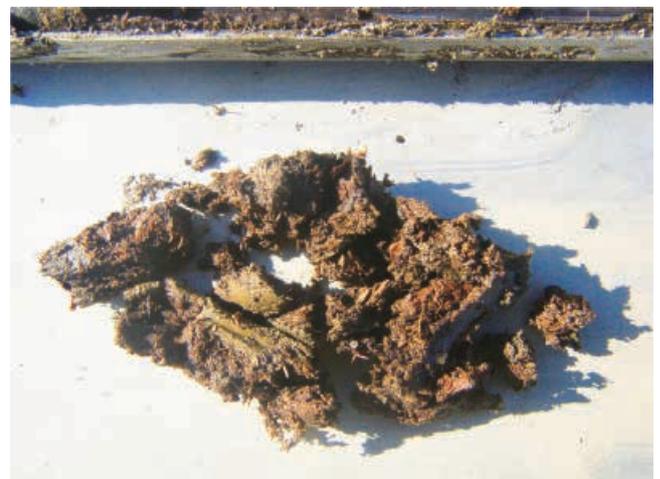
これらのことから、計画宅地では今後、盛土荷重による圧密沈下に伴い、建設される建物に有害な変形が生じる可能性が非常に高く、地盤補強対策が必要であると判断される。

写真-4 採取土 腐植物を多く混じるシルト

なお、この案件では、造成地自体の長期的になるとと思われる沈下現象の影響と付随する周辺設備等のメンテナンスを考慮した対応事例をビルダーに紹介し、理解を頂いたうえで小口径鋼管工法を提案した。
