# 注入工法による不同沈下修正事例

今井 敬介\*

\* IMAI Keisuke、(株)グラウト工業 神奈川県横須賀市久里浜 8-5-1

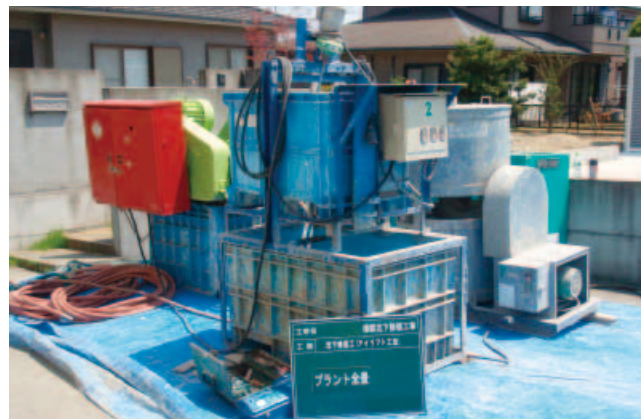
注入工法の施工設備は一般的な薬液注入プラントとほぼ同一のものを使用する。敷地に余裕のある場合は定置プラント写真-1、また、定置プラントが利用できないケースでは車上プラント写真-2を使用する。（現地まで車両の搬入が出来ない場合は約150m程度の距離までホース延長により対応が可能）施工機械は近年開発された超小型ボーリングマシン（2ショット）写真-3により狭隘地での施工が可能になった。また、狭隘地などでさらに機動性に富む単管ロッド（1.5ショット）写真-4も併用し施工を行うことも多い。

写真-1 定置プラント

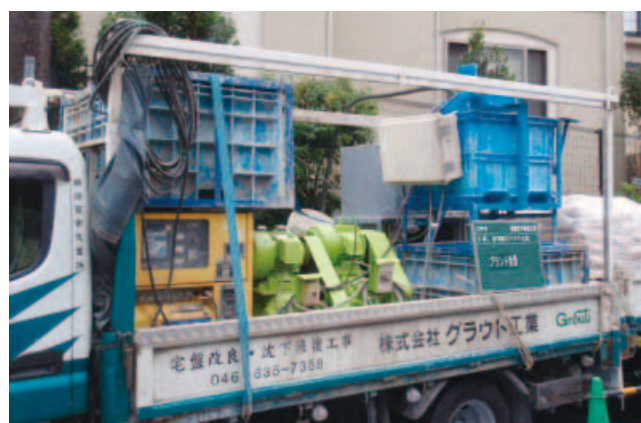
写真-2 車上プラント

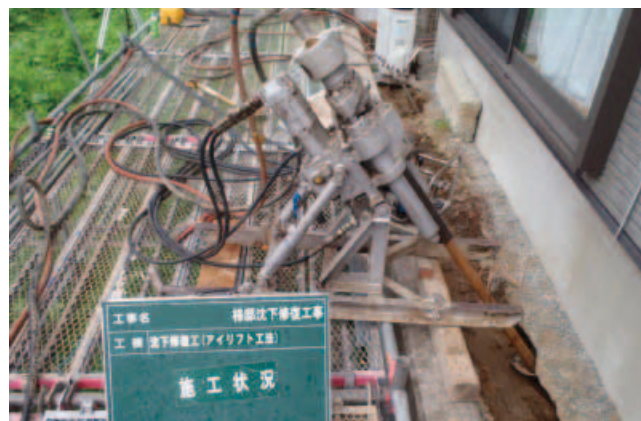
写真-3 施工状況（超小型ボーリングマシン）

使用材料はゲルタイム（液状物質が流動性を失うまでの時間）の調整可能な懸濁型薬液（セメント+特殊硬化剤）で、初期立ち上がり強度、ホモゲル強度、長期安定性に優れた材料を使用する。材料の選定を誤ると計画した注入量で上昇しないといった事象や予期しない範囲の隆起による事故も起こるため注意を要する。注入材を地盤に圧入（写真-3、4）すると地盤内の空隙や軟弱層に押し入る形（割裂注入）となり、体積増加して地盤内において横方向と上方向に圧力（土圧）が発生して地盤の隆起を促す。擁壁盛土などが原因の場合は盛土材の転圧不足によるケースや土丹塊などによるスレーキング等があり空隙は比較的大きめとなっているケースがある。そのような場合は初期注入で空隙を充填することから注入量は多目となる。上昇傾向が確認されるとリバウンド（再沈下）は少なくなりリフトアップが可能となる。軟弱な粘性土が原因の場合は少ない注入量で上昇傾向を示すが実際にはリバウンドにより施工日数と実注入量が必要となるケースが大半である。地下水位もポイントとなり水位が高い場合は注入初期から上昇傾向が確認され、時間の経過とともにリバウンド沈下の傾向を示す。日々の施工中に上昇と沈下を繰り返し、水平の確認を行いつつ上下推移量が落ち着く状態まで施工を行う。液状化が原因の場合は注入初期から反応は早く、比較的広範囲に影響を及ぼすことから隣接する敷地への影響に注意を要する。

日々の上昇量推移（図-5）からはリバウンドは殆ど起きていないと見られる。沈下量の一番大きな場所では30mm/日程度の速度で上昇しており、後半で建物の歪を取り除く微調整を行いながら作業を完了させた。付帯工事として建物と擁壁のクリアランスが狭くU字溝があったため一時撤去を行い、作業床として擁壁外側に仮設足場を行った。写真-3 このように擁壁に近接して作業をする場合、擁壁に土圧が掛かることになるので擁壁の変位を観察し、異常があるようであれば即注入を停止しなければならない。場合により擁壁には抑え鋼材などで擁壁を拘束する方法をとる場合もある。施主、施工管理者、施工者立会のもと最終レベルをチェックして竣工とした。

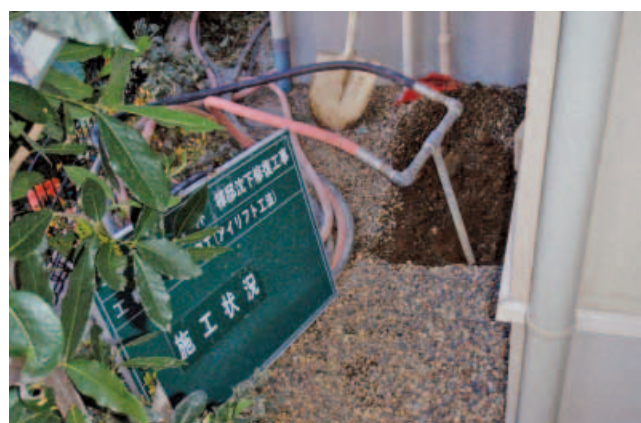
写真-4 施工状況（単管ロッド）
