⑦仙台の丘陵部造成地

2. 丘陵部造成地と被害

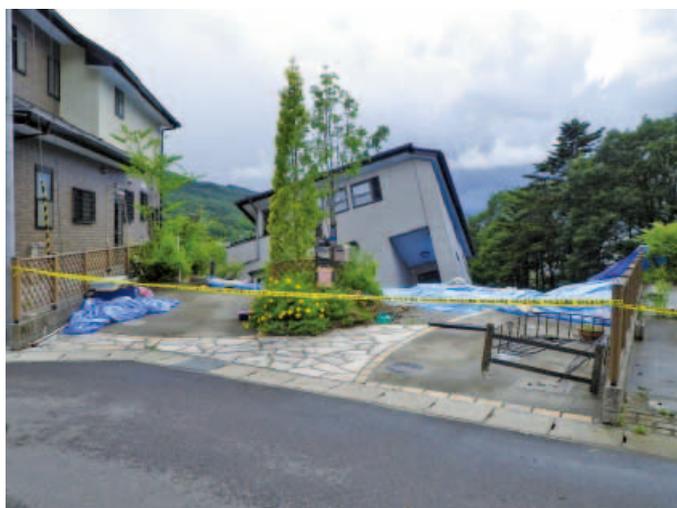
写真-1 住宅の被害

東北地方太平洋沖地震によって、丘陵部の造成地では地すべりや擁壁の崩壊・変状が多数発生し、宅地に被害をもたらした(写真-1、2)。仙台市によれば、5700件超の宅地の被害が確認されている(図-1)。年代としては、昭和30年代から昭和40年代にかけて造成された住宅地が中心である。

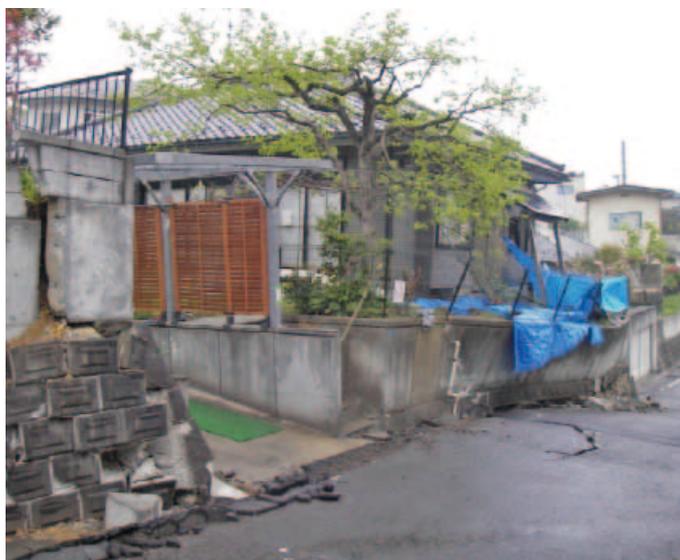
写真-3 擁壁の変状

③は地震力に起因する擁壁のはらみ出しや、擁壁下部地盤の沈下にもなう擁壁の変状である（写真-3）。擁壁の変状に引き込まれる形で家屋が被災する場合があるほか、隣地にも影響を与える。また、狭小地では被災した擁壁の復旧や耐震化が困難である。

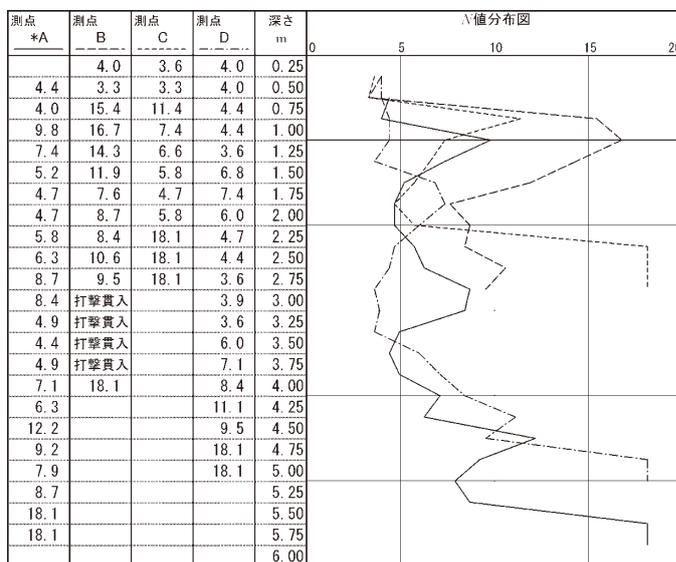
図-4 提供された SWS 試験データ

図-4は、住宅メーカーから提供された大規模造成地におけるSWS試験の結果である。このデータをもとに小口径鋼管の工事を依頼された。現地を確認すると、近隣の建物が不同沈下を起こしていたが、近隣斜面に被災状況は確認されなかった。旧版地形図を調べたところ沼であり、切土・盛土図では10～15mの盛土地となっていた（図-5、6）。

データをもとに、硬質盛土層で小口径鋼管を打ち止めしていたら、地盤補強として意味のない工事であったと考えられる。資料調査や現地踏査によって、現地におけるSWS試験の精度を高め、盛土地盤の性状や盛土厚さを出来る限り把握することは、基礎の検討あるいは、追加調査の検討を行う上で重要である。

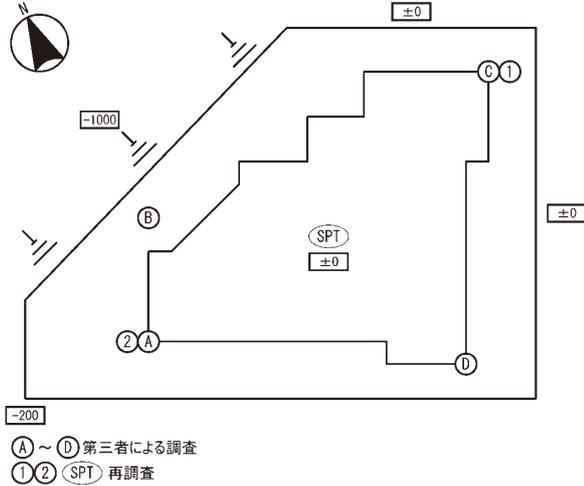
図-7 地盤調査位置

支持地盤を確認するため行った再調査の結果を図-7～9に示す。

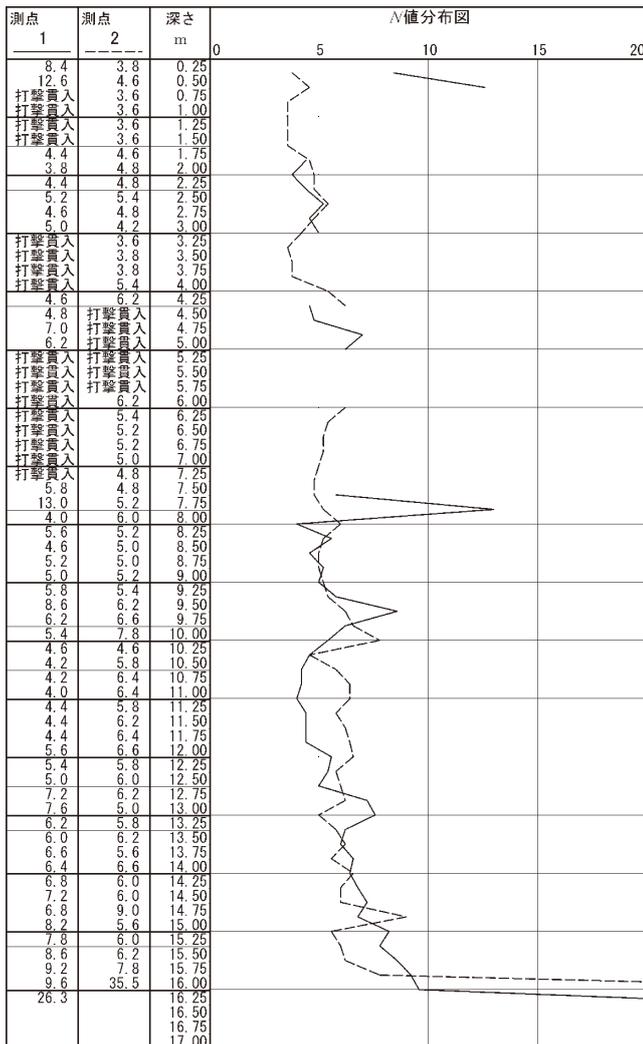
図-8 再地盤調査結果 (SWS)

ボーリング調査によって14.7mの盛土地盤であることが確認された。また、SWS試験においても打撃貫入を併用し、支持地盤までの調査を行うことができた。当初の
