原位置水浸試験方法の検証

平成 28 年度 報告書

一般財団法人 建設工学研究所

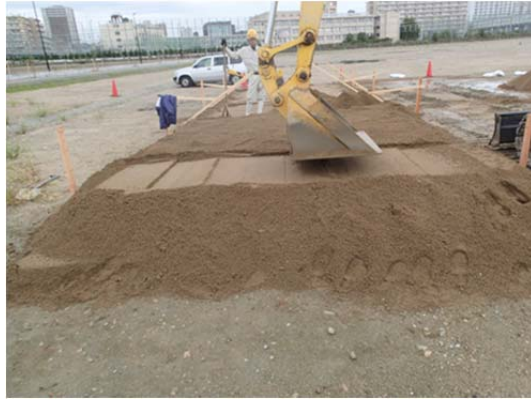
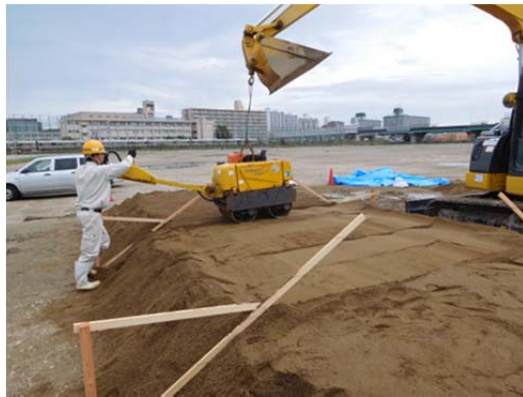
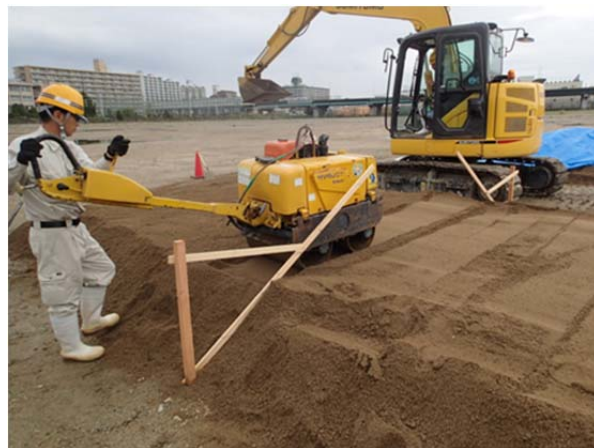
写真-2.1 盛土施工時の様子

施工する際の盛土のまき出し厚に関しては20cmに設定した。これは、現場水浸試験実施時は天端部分から10cmの穴を掘ること、土壌水分計を試験場所の掘削面から深さ10cmに設置するための両方を考慮したからである。そのため、天端から20cm(試験地盤面下10cm)の位置に土壌水分計を設置した。盛土施工時の様子に関しては写真-2.1に示す。

Dc=75%盛土(バケットでの締固めのみ)

Dc=85%盛土(ハンドローラーでの締固め(0.5 往復))

Dc=95%盛土(ハンドローラーでの締固め(10 往復))

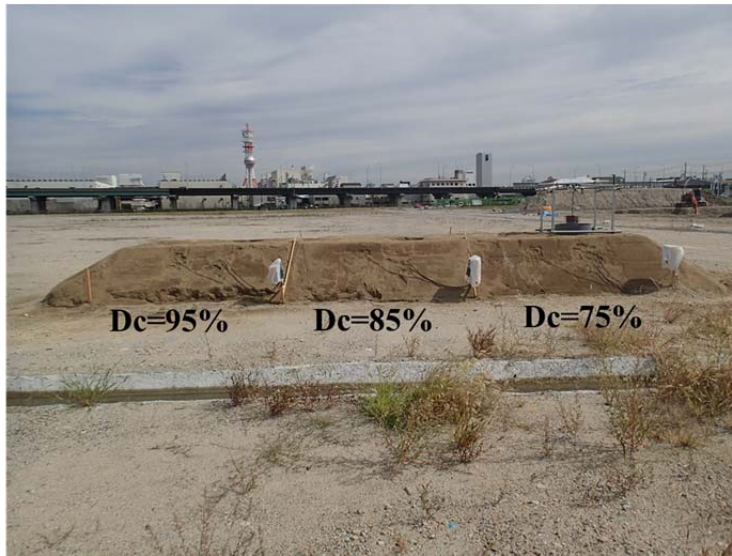
写真-2.2 試験盛土全体の様子

試験盛土完成時の様子を写真-2.2 に示す。左から締固め度 $D_c=95\%$ 、 85% 、 75% の盛土である。盛土の法面に関しては、盛土の型崩れを防止するためにショベル・スコップ等で十分に締め固めた。また、1回目の試験開始までは盛土内部への雨水の浸透を極力抑制するために、盛土全体をブルーシートで覆わせて盛土内に雨水の侵入を防いだ。

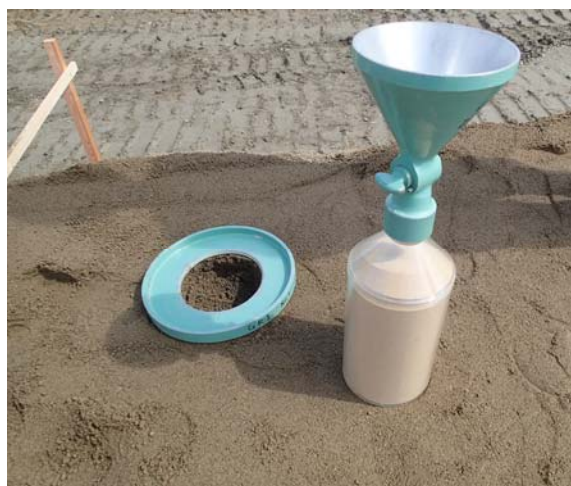
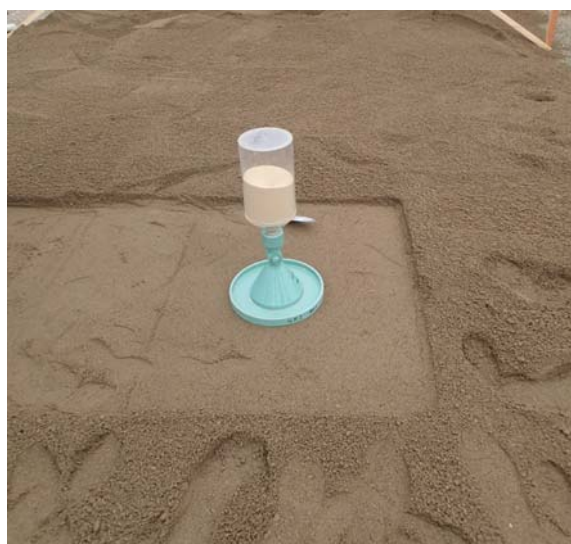
写真-2.3 現場密度試験の様子

上記の造成した試験盛土が目標締固め度となっているか確認するために、現場密度試験を実施した。写真-2.3 に砂置換法による現場密度試験概況を示す。現場密度は、砂置換法による土の密度試験方法（JIS A 1214）に準じて実施した。得られた密度と、室内締固め試験から得られた最大乾燥密度（ $\rho_{dmax}=1.932\text{g/cm}^3$ ）を以下の式を用いて締固め度 D_c を算出した。

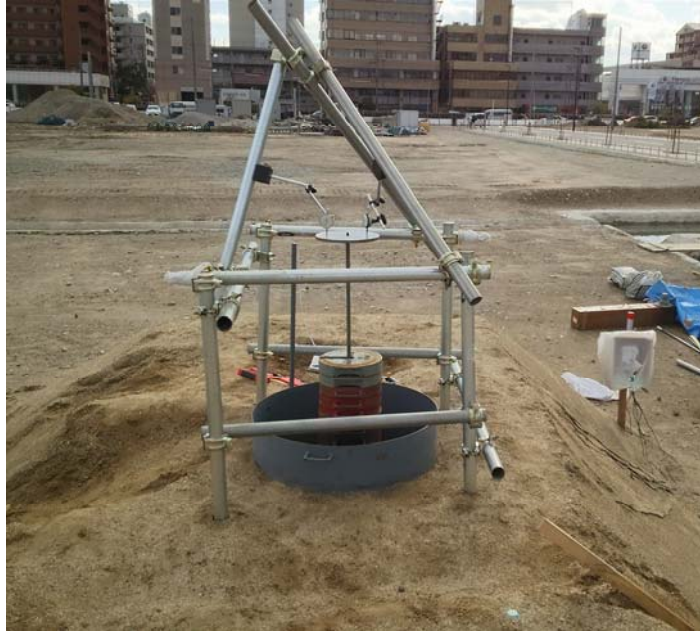
写真-2.6 水浸沈下試験の様子(据置型の沈下量計測)

- (1) 試験位置は、事前に設置していた土壌水分計の上部で実施した。また、施工直後と施工2か月経過時の2回に分けて試験を実施するため、それぞれ天端部分の半面を試験位置に設定した。
- (2) 試験地盤面の掘削幅は、円管の直径に合わせるため、75cmの掘削幅に設定した。また、掘削高さに関しては、盛土のまき出し厚が0.2mであることから、10cmの掘削高さにし、掘削面を水平に整地した。
- (3) 載荷板は、整形した掘削面に乾燥砂を2~3mm程度敷き、水平になるように設置した。
- (4) 単管やクランプを用いて、沈下量測定装置を組み立て、載荷板にダイヤルゲージを2つ設置した。これは試験中に載荷板が傾く可能性や、載荷板に設置したダイヤルゲージが載荷板から外れてしまい、測定できないことを考慮するためである。なお、沈下量は、ダイヤルゲージ2つの平均値としている。沈下量測定装置を対象地盤に設置する際に、単管を地盤に埋め込むが、地盤内が密になることを極力防ぐために、写真-2.6のように従来の埋め込み型から据え置き型の沈下量測定装置に変更した。
- (5) 試験準備が整い次第、おもりを載荷し、圧密段階に移行するが、本試験では施工直後と施工2か月経過時の各試験でおもりの載荷方法が違うので、それぞれの試験方法を分けて記載する。なお、給水時の様子は、写真-2.7に示す。

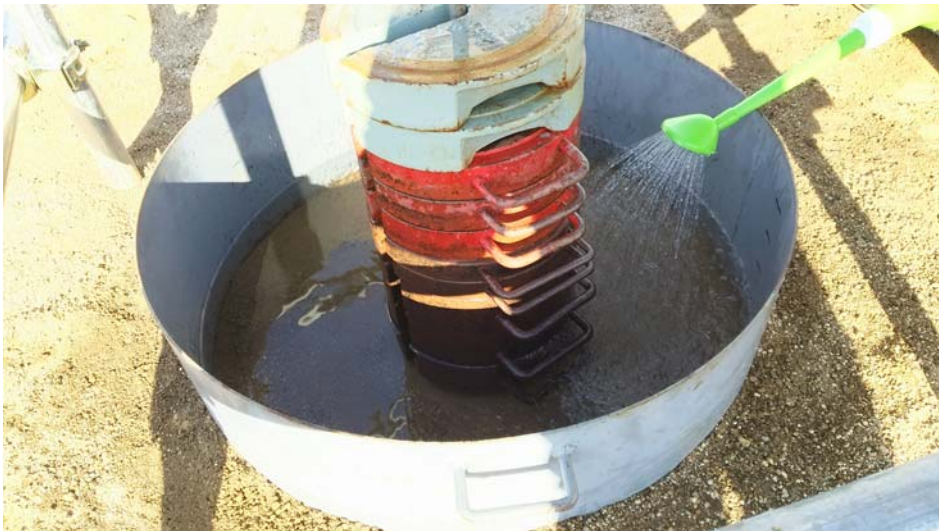
写真-2.7 給水時の様子(D_c=95%盛土)

施工直後の試験：2階建ての木造家屋の総荷重を意識して、圧密段階で95kg（約19kPaの応力に相当）のおもりを載荷し、圧密沈下量を測定した。圧密沈下量が一定値に収束したら、給水を開始し、水浸過程に移行する。水位は掘削面から掘削高さである10cmまで水を張り、水位を保った。給水後、沈下量が収束した段階で、おもりを12.7kgずつ段階的に載荷させていき、全てのおもり（171.8kg、約34.4kPaの応力に相当）を載荷させた後、沈下量が収束するまで計測を行った。

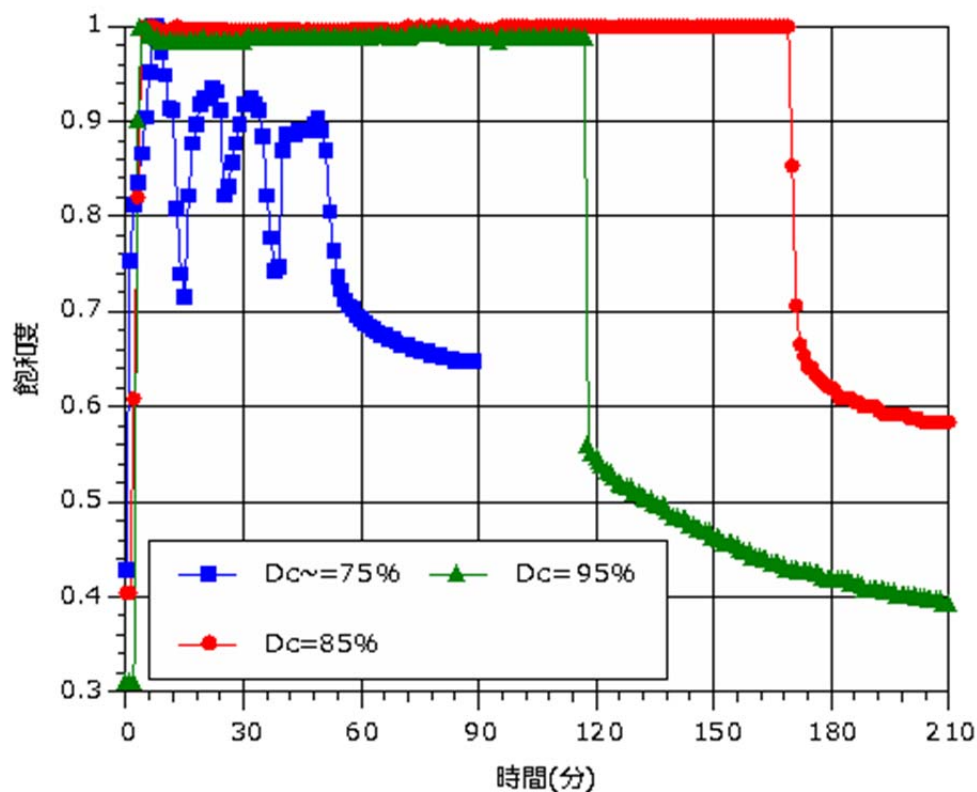
図-2.10 施工2か月後の盛土にて実施した水浸沈下試験における土壌水分計のデータ

図-2.10 は、施工2か月が経過した時点の盛土における土壌水分計の計測データである。土壌水分計は、現場水浸沈下試験時に試験地盤面下10cmの位置に設置したデータを記載している。なお、図中の飽和度は、各締固め度の盛土に設置した土壌水分計のうち、一番大きい体積含水比 Θ_{max} を示したものを飽和度 $S_r=1$ と仮定して、その値からの各時間における体積含水率 Θ_n との比により算出したものである。式を以下に示す。

図より、 $D_c=75\%$ においては、水の給水が断続的に不足したため、給水中の飽和度が不安定となっている。当初、締固め度が大きいほど水の到達が遅いことが想定されたのであるが、 $D_c=85\%$ と 95% での差がほとんどなかった。また、注水後から飽和度が低下するまでにかかる時間が $D_c=95\%$ のほうが早くなっていた。

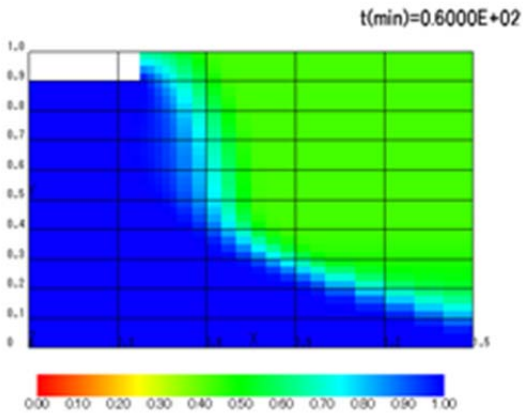
図-3.4 浸透流解析結果 ($D_c=75\%$)

図-3.4(A)～(D), 図-3.5(A)～(D), 図-3.6(A)～(D)は, 施工後2か月が経過した時点での水浸沈下試験の結果との整合を検証するために実施した浸透流解析結果を示したものである。なお, 施工直後に実施した水浸沈下試験における浸透流解析については, 現場試験実施時に注水量の確認ができておらず, 浸透流解析に用いるパラメータを把握することができていないので, ここでは省略する。図-3.4～3.6には, 深度10cmに浸透水が到達した時間, 深度10cmに浸透水が到達してから15分後, 試験開始から60分後の結果, 飽和度と時間関係のグラフを載せている。なお, 上記の解析結果のまとめ方は, ガイドライン案⁸⁾を参考にしている。図-3.4～3.6(A)より, 深度10cmに浸透水が到達するのはDc=75, 85, 95%はそれぞれ, 1.8分後, 2.2分後, 6.5分後である。ここで, 土壤水分計による浸透水到達時間を比較したものを表-3.2に示す。室内試験の既往の研究では, 締固め度が密であるほど, 透水係数つまり浸透水の到達時間は遅くなることが報告されている。しかし, 表-3.2における現場試験の結果からは, Dc=75%の盛土が最も到達時間が遅く, 室内試験との整合性が取れていない。これは, Dc=75%の盛土は締固め度が緩いため, 盛土内に水道ができやすく, 土壤水分計が設置されている箇所を避けて, 水が浸透したためだと考えられる。そのため, 現場結果と解析結果を比較すると, Dc=75%の浸透水到達時間が異なると考えられる。また, Dc=85%においても, 図-3.4(B)より十分に飽和度が上昇していないことから, Dc=75%と同様の理由により, 水みちが形成している可能性が示唆される。Dc=95%においては, 十分に飽和度が上昇していることや, 締固め度が大きいことから, 盛土内部に水みちが形成されている可能性は少ないと予測される。しかし, 今回の結果を比較して, 現場結果と解析結果は一致しているとは言い難い。この原因として, 今回使用したデータロガーは最短計測間隔が1分であることや, 浸透水到達時間が5分程度とかなり早い時間の結果となっており, 今回使用した土壤水分計の計測インターバルでは実際の挙動が追えていない可能性が示唆される。

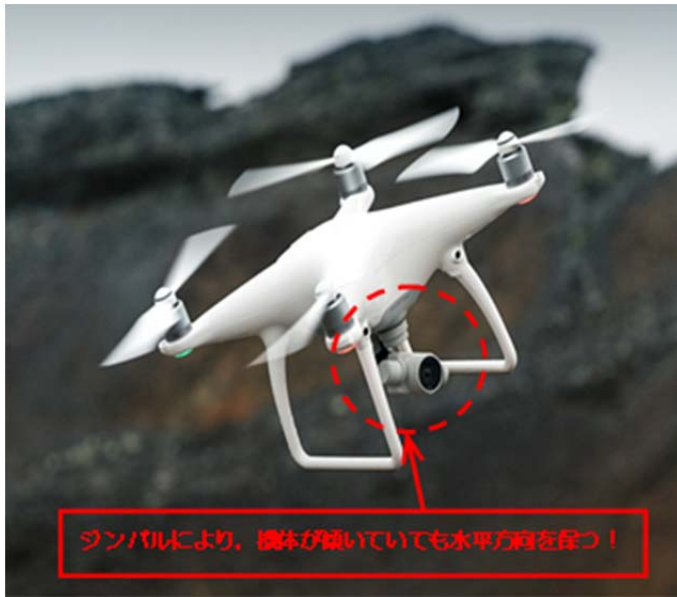
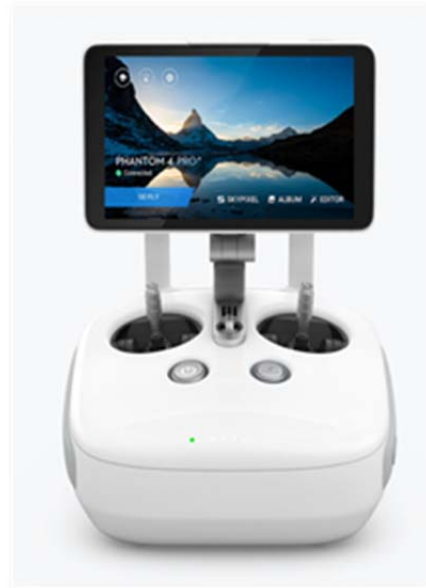
写真-4.1 PHANTOM4 機体及び操縦用プロポーションナル

当該試験盛土にて使用する UAV は PHANTOM4 (株DJI 社製) であり、機体に GPS、加速度センサー、ジャイロセンサー及び高度計を搭載し、各センサーから取得した情報を基に飛行時に自分の位置を常時把握することで安定した飛行を可能としている。写真-4.1 に当該機体および操縦用プロポーショナルを示す。デジタルカメラと UAV 機体の接続部にはジンバルを備え、飛行時に機体そのものが発生する振動や強風時の影響を受けずに安定した画像を撮影し続けることが可能である。

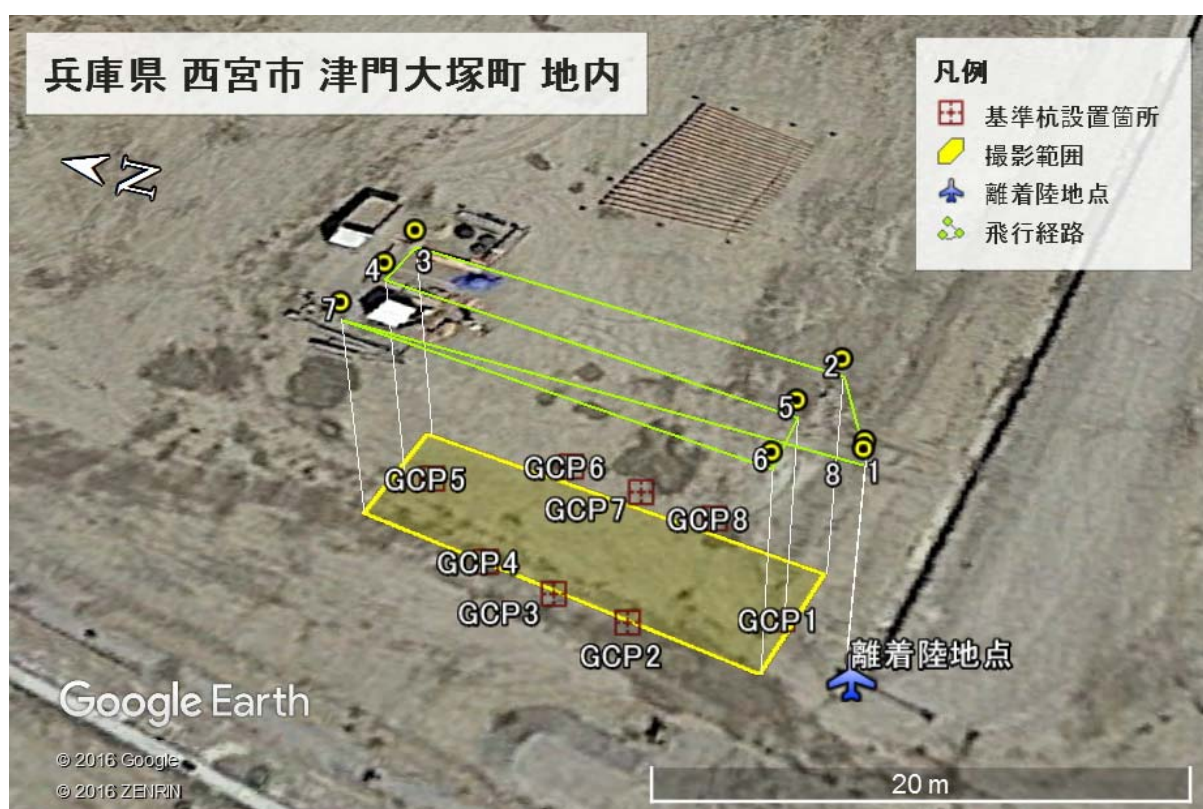
図-4.2 飛行経路の概要図

離着陸地点から機体の高度を 10m 上昇させた後、その対地高度を保持しつつ飛行範囲内を図-4.2 内の番号を昇順に進行しながら空中撮影を行う。機体が撮影範囲内を移動するにつれて地山からの対地高度が変化するが、対地高度が $10\pm 2\text{m}$ の範囲内で十分なラップ率を確保できる経路を航行する。

【撮影飛行距離：水平飛行距離：92m+鉛直飛行距離：20m 飛行時間：約 8 分】

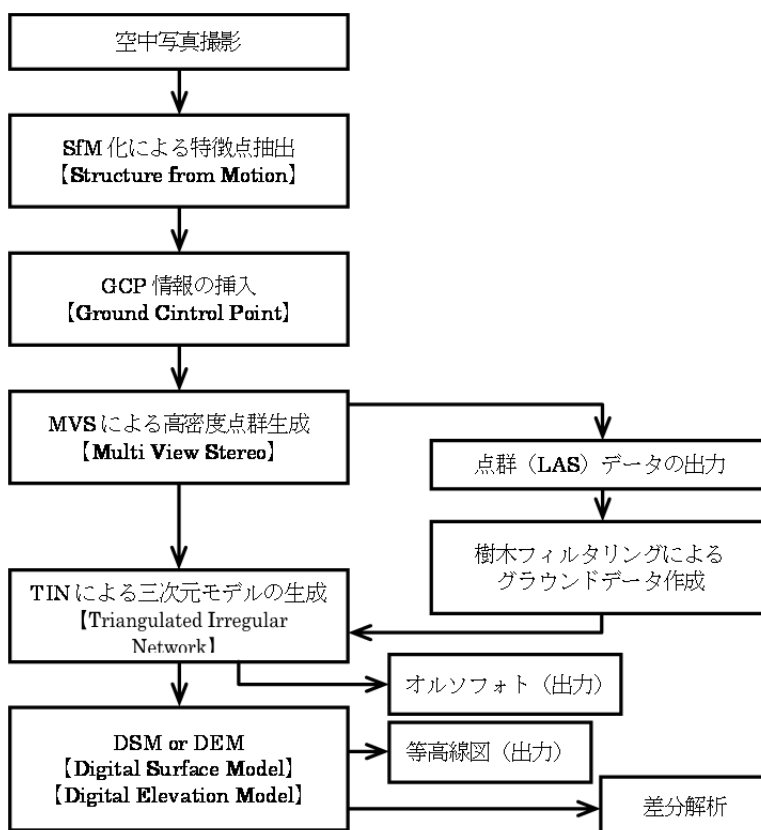
図-4.5 画像解析手法のフローチャート

UAV で撮影された個々の画像は、下記の手順により合成し、三次元モデル（高密度点群データ）を生成する（図-4.5 のフローチャート参照）。個々の空中撮影写真は約 5mm の画像解像度を持つため、合成後に得られる三次元モデルにおいても、詳細な表現が可能となる。

- ① 空中写真の撮影及び撮影写真の取捨選択
- ② SfM 化による特徴点の抽出（(2) 参照）
- ③ 基準点（GCP）情報の挿入
- ④ MVS による高密度点群生成（(3) 参照）
- ⑤ 高密度点群から三次元モデルの作成（(4) 参照）
- ⑥ 三次元モデルより各種データの出力（(5) 参照）

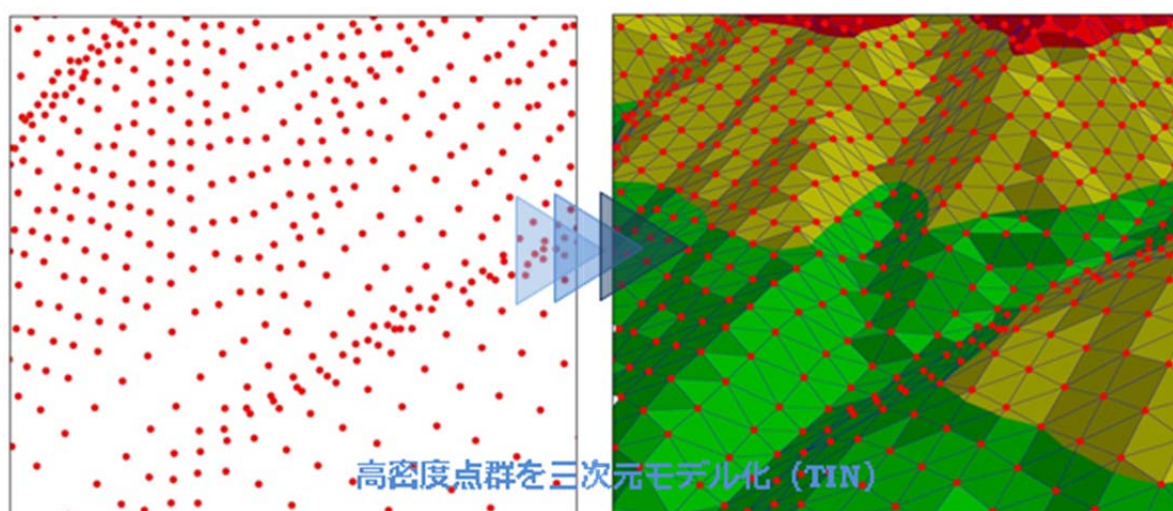
図-4.8 点群の TIN による三次元モデル化概要図

4.4.1～4.4.3 で作成された数値標高モデルは点の状態である。これら高密度な点群を三次元上の直線で繋いで各点が三角形の頂点となるようにする (TIN) ことによって、三次元的な形状を視覚化することができる。TIN【Triangulated Irregular Network】とは、地表面または海底面の物理的形状を表現し、 $X \cdot Y \cdot Z$ の三次元情報を持った点と線が重複のない三角形の集まりとして配列されたものを意味する (図-4.8 参照)。
