石川県の地盤と戸建住宅対策例

廣部 浩三*

* HIROMI Hirobe、アキュテック(株) 技術部 石川県金沢市玉鉾 4-73

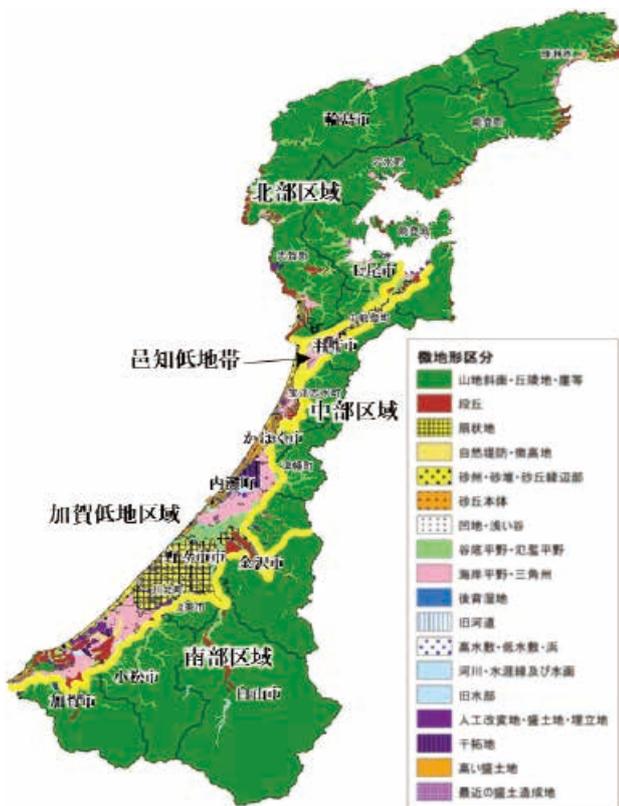
図-1 石川県の地形区分¹⁾

石川県を位置関係から北部、中部、南部、加賀低地の4区域に大別した時の地形的特徴を以下に記す(図-1)。

北・中部区域は、能登全域と加賀の北部を含む区域で、低山性の小起伏山地と丘陵地とで特徴づけられ、羽咋から七尾に至る邑知低地帯を境として、北部区域と中部区域とに分けられる。

北部区域では、能登山地が北側に偏在し、南側に広く能登丘陵が発達する。中部区域は、北側の石動・宝達山地と、その南につづく津幡・森本丘陵からなる。金沢以南の南部区域は、主体をなす加越山地と、その前縁を占める能美・江沼丘陵から構成される。

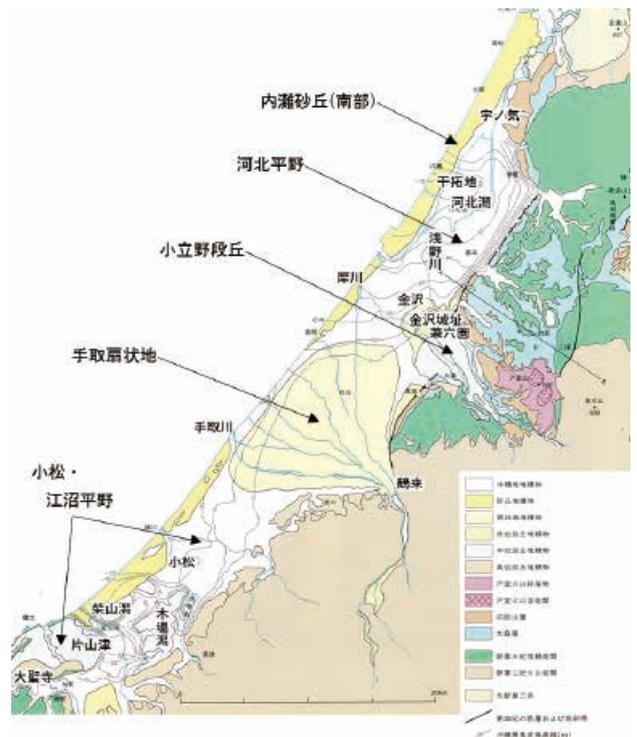
図-2 石加賀低地の第四紀地質²⁾

加賀低地区域は、石川県中部および南部に広がる沿岸低地帯の総称で、加賀平野あるいは金沢平野とも呼ばれる。北は河北潟の北縁から、南は大聖寺川の河口までを含み、北東～南西方向に延びる長さ約60km、最大幅10kmの細長い低地である(図-2)。小別すると、中央部の手取扇状地、北部の河北平野と南部の小松・江沼平野と一部の台地・段丘、及び沿岸砂丘に分けられる。

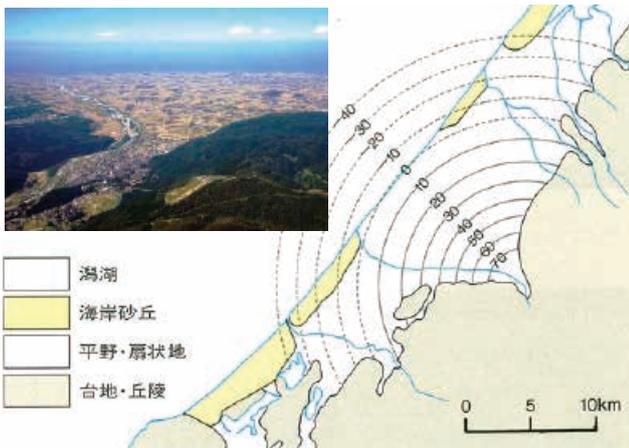
図-3 手取扇状地の地形²⁾

その平均勾配は約1/50で、現在は海岸線で波浪による浸食のため直線状に切られているが、礫層は海底へと続いている。現在の扇状地にみられる同心円状の等高線の地形をそのままの傾斜で地下に延ばすと、図-3の0～-40mの等深線(破線)が描ける。この深度を金沢北西の平野や小松北西の平野の沖積層基底の礫層の上面の深度と比べてみると、ほとんど一致している。

このことから、完新統が堆積する直前の最終氷河期(約2万年前)の最寒冷期には、海岸線はるか沖合にあり、当時の手取扇状地は、埋積平野が広がっていただけでなく、今の海岸線を越えた遠い沖合にまで延びていたものと思われる。

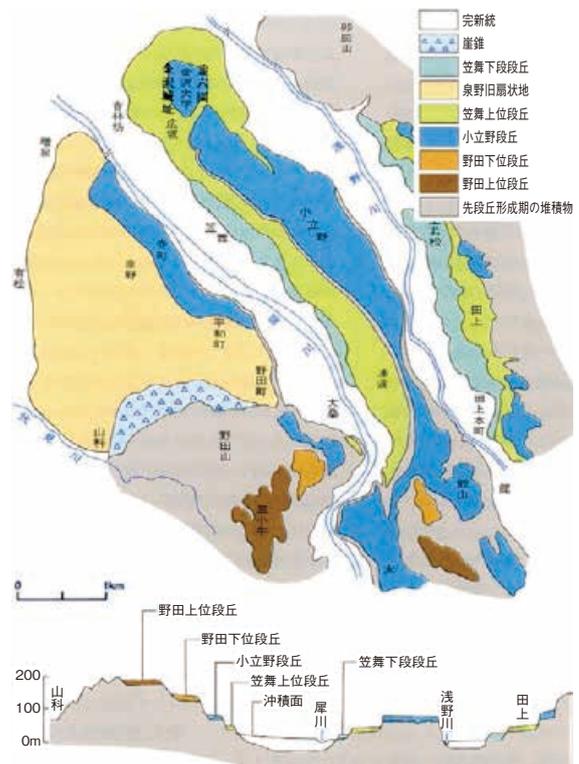
図-4 金沢付近の河岸段丘の分布と区分及び断面図³⁾

河成段丘は、金沢周辺の犀川・浅野川流域、手取川の中・上流域に見られるほか、大聖寺川流域や七尾市西南部などにも発達している。金沢市の犀川流域では、現河床を含めて4～5段の河成段丘が区別されている。金沢付近の河成段丘の区分と分布及び断面図を図-4に示す。

金沢では、もっとも面積の広い小立野段丘の末端に兼六園と金沢城址が位置し、それよりも低位の段丘が2段識別される。これらの河成段丘の堆積物は、主に河床成の礫層からなり、小立野段丘では一部に泥質層をはさんで厚さ10m、その他では厚さ数mからなる場合が多い。

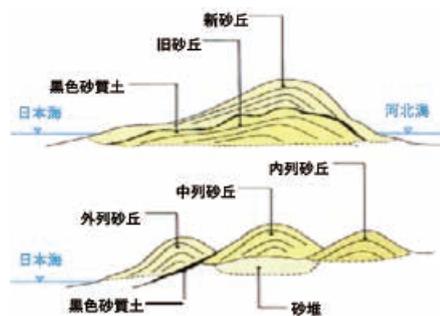
図-5 内灘砂丘の累積状態(上図)と一般的な砂丘(下図)⁴⁾

一般的な砂丘は、海岸線に沿って2～3列に並列しているが、河北潟の前面に連なる南部の内灘砂丘は、新・旧の両砂丘が重なっている2重構造の砂丘で、石川県では内灘砂丘のほかには見られない。新しい砂丘が上に重なるので、当然規模は大きくなり、最も高いところは海拔61.3mに達し、日本の代表的な山状の海岸砂丘である。(図-5)

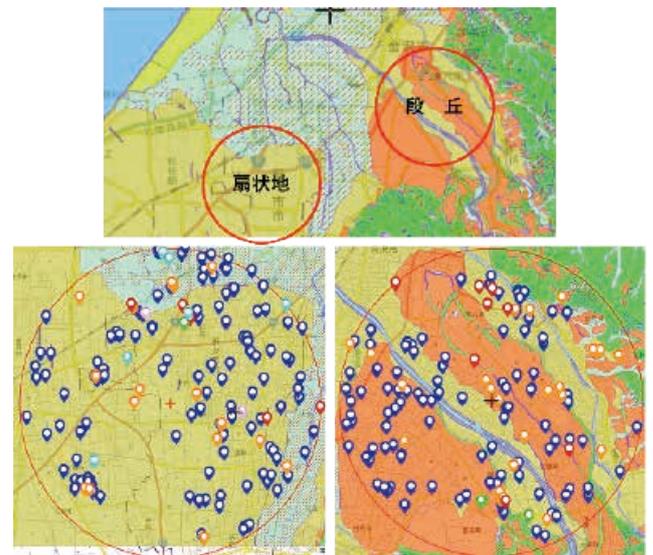
図-7 扇状地（左）と段丘（右）の地盤補強状況⁶⁾

図-7（左）は、野々市市を中心とする半径 5 km 圏内の地盤補強状況である。青バルーンは、表層地盤改良であるが、全体の 8 割弱を占めている。盛土の経過年数は浅く、砂礫層までの深度も浅いことから広く適用されている。

図-7（右）は、小立野段丘を中心とする半径 5 km 圏内の地盤補強状況である。青バルーンの表層地盤改良が全体の 7 割強を占めている。所々、杭状地盤補強等も行われているが、古い街並みが多く残る地域で、環境の面で転圧を伴う表層地盤改良ができない場合もある。

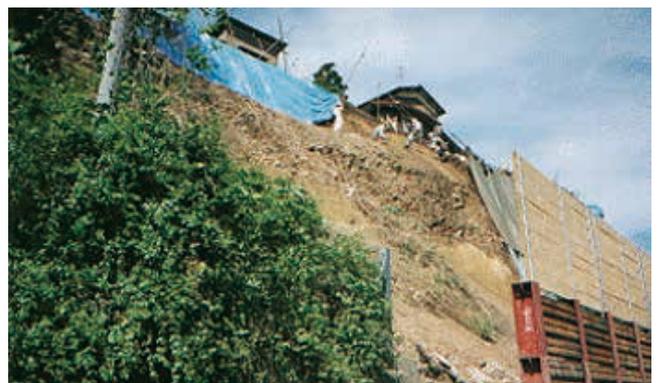
図-8 小立野 2 丁目付近のがけ崩れ現場⁶⁾

また、段丘面付近の宅地においては、金沢市建築基準条例のがけ崩れに対する安全処置において、がけの下端からの安息角以深まで地盤補強を行わないといけない場合がある。この場合、鋼管による補強がほとんどであるが、粒径の大きい礫への貫入はかなり困難であり、施工重機の選定や施工方法で苦慮することがある。（図-8）
