恒久グラウトと本設注入工法による液状化防止 47

地震と地盤の液状化

じしん じぼん えきじょうか とうきゅう ほんせつちゅうにゆう たいさく
地震と地盤の液状化 — 恒久・本設注入によるその対策 —

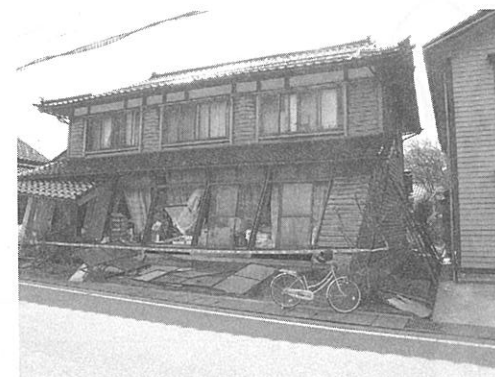
伝統的な地震災害といえば、家屋の倒壊を挙げなければならない。写真1.1.1は2007年に能登半島で起こった地震のときの例である。家屋の被害は有史以来繰り返し起こってきた災害だが、それは我が国だけの問題ではな

写真 1.1.1 日本の伝統的な家屋の地震被害 (2007年 能登半島にて)
